Cartilha técnica para Bombas de Combustível

APRESENTAÇÃO DO SISTEMA DE GARANTIA

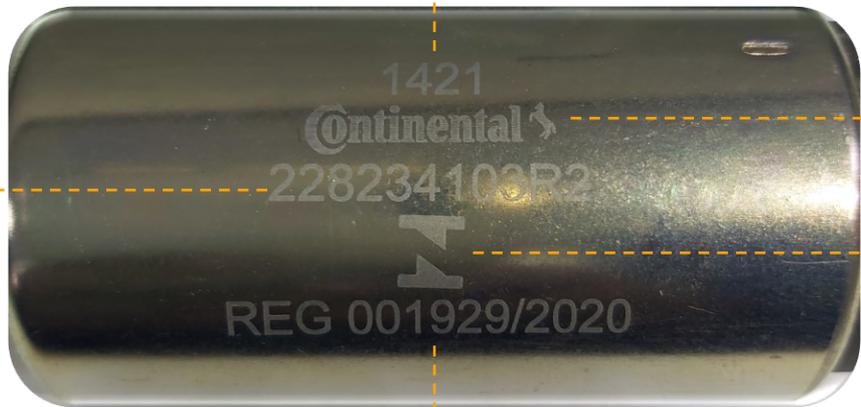
02 – IDENTIFICAÇÃO DO PRODUTO

Data de fabricação
Dois primeiros dígitos: Semana
Dois últimos dígitos: Ano

Código do produto
228234015R2
228234045R2
228234055R2
228234103R2
228234120R2
228234186R2
228234276R2
228234999R2

Identificação Continental

Identificação Inmetro

Registro Inmetro

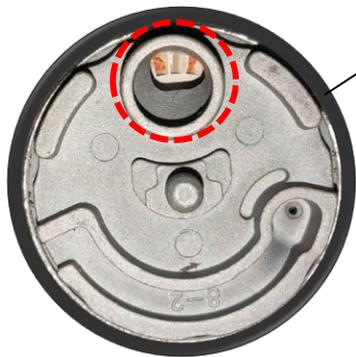
- › **Impelidor danificado por Terra / Areia / Resíduo de Estopa**
- › **Causa:** Filtro ou pré-filtro não instalado ou instalado de maneira incorreta, permitindo assim a sucção de resíduos pela Bomba de Combustível.
- › Diagnóstico: ruído fora do comum, perda de pressão, alta amperagem, não funcionamento.
- › Método de avaliação: equipamento para medir pressão e vazão da bomba de combustível / auditivo / visual /

Resíduos de estopa entraram em contato com o impelidor (turbina)

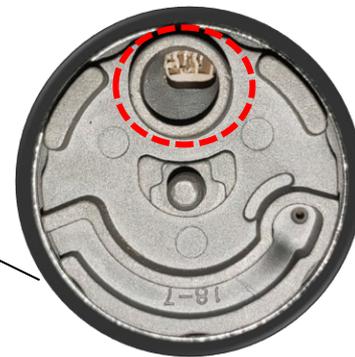
O impelidor foi danificado devido a impurezas como areia/terra

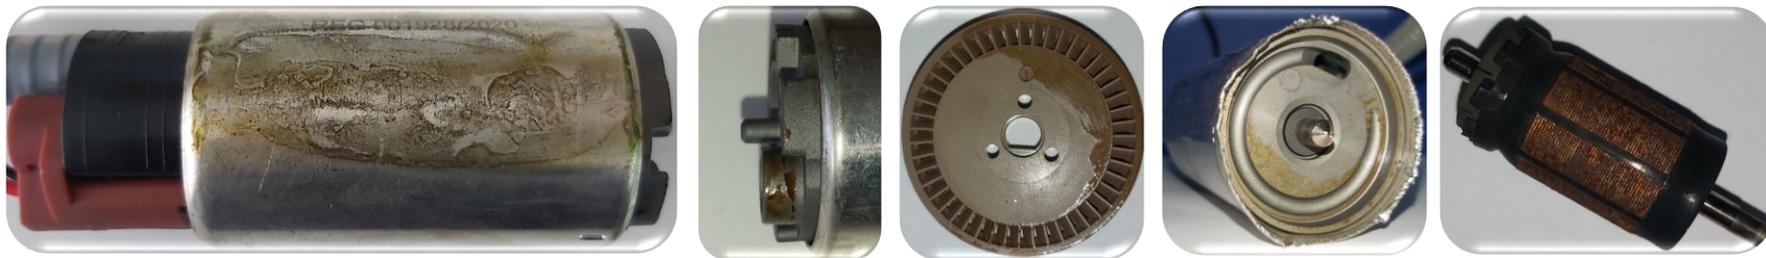
› Combustível Adulterado / Contaminado

- › **Causa:** Combustível contaminado com solventes
- › Diagnóstico: ruído fora do comum, perda de pressão/vazão, alta amperagem, não funcionamento.
- › Método de avaliação: equipamento para medir pressão e vazão da bomba de combustível / auditivo / visual / olfativo.

Forma-se uma película viscosa na carcaça, conjunto da tampa de entrada, impelidor, conjunto de alojamento do impelidor, e no eixo do rotor da bomba de combustível. Essa película viscosa impede que o rotor gire livremente, consequentemente a sucção de combustível é baixíssima ou nula.

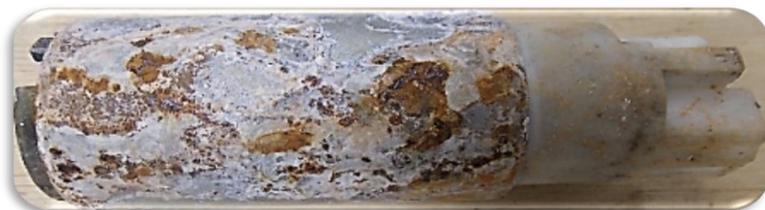
- › **Causa:** Bomba de combustível com aplicação para carros somente a gasolina foi instalada em um veículo que utiliza etanol/flex.
- › Diagnóstico: perda de pressão/vazão, não funcionamento.
- › Método de avaliação: equipamento para medir pressão e vazão da bomba de combustível / visual / olfativo.

Carcaça externa da Bomba com alto nível de oxidação, devido contato com combustível incorreto (Etanol)

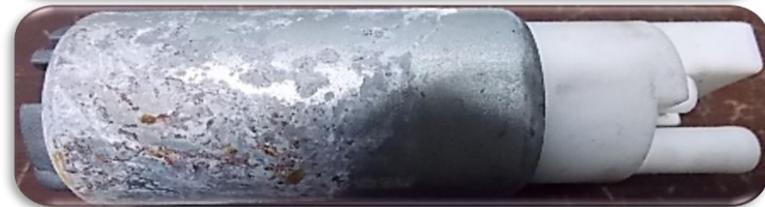
Oxidação dos componentes internos da bomba de combustível gasolina quando aplicada em um veículo movido a etanol/flex.

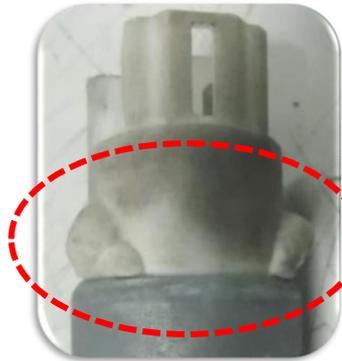
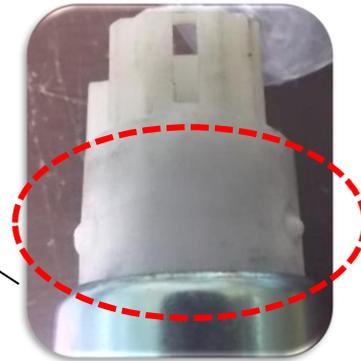
› Erro de aplicação - GNV

- › **Causa:** Submetido a funcionamento contínuo com baixo nível de combustível, provenientes de veículos convertidos a Gás Natural Veicular (GNV) ou aplicado sobretensão elétrica gerada por instalação incorreta.
- › Diagnóstico: perda de pressão/vazão, odor de queimado, não funcionamento.
- › Método de avaliação: equipamento para medir pressão e vazão da bomba de combustível / visual / olfativo.

Conjunto de tampa de saída derretido

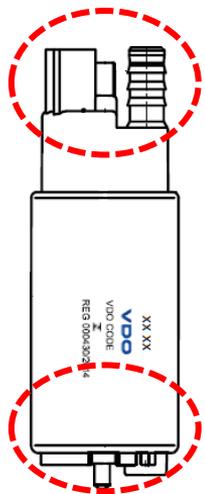
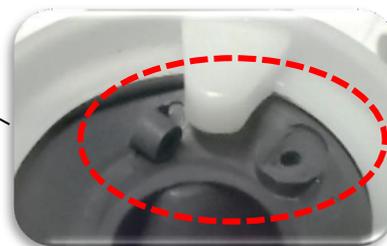
- › Peça danificada – Componente quebrado / válvula de alívio amassada
- › **Causa:** Manuseio incorreto ou utilização de ferramenta incorreta para instalação do produto.
- › Diagnóstico: vazamento pela válvula de alívio, ruído.
- › Método de avaliação: auditiva e visual.

Conjunto de tampa de saída quebrado

Válvula de alívio do conjunto de tampa de saída amassada

Conjunto de tampa de entrada quebrado

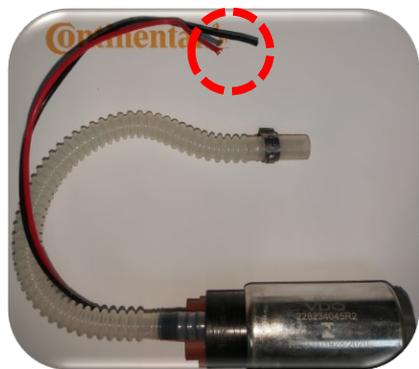
- › **Peça Danificada – Adaptação (chicote cortado)**
- › **Causa:** Chicote elétrico da bomba de combustível foi cortado para a adaptação em veículo não especificado pelo catálogo da Continental.
- › Método de avaliação: visual
- › **Observação:** As bombas de combustível Continental não são universais, as aplicações estão disponíveis em nosso catálogo, o link se encontra logo abaixo.

Chicote elétrico cortado

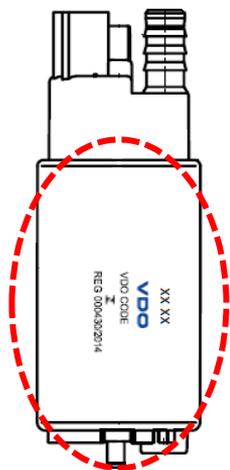
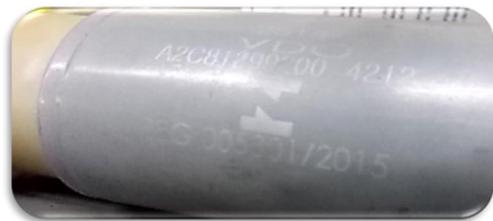
- › 3.6 Produto falsificado
- › **Causa:** Identificação do produto fora do padrão Continental.
- › Método de avaliação: visual

Identificação do produto falsificado

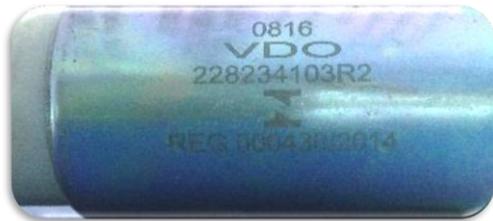
Identificação do produto original VDO

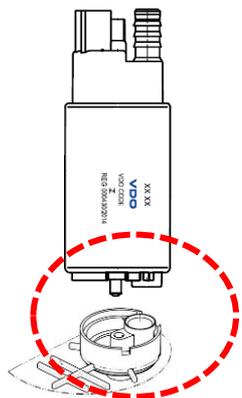
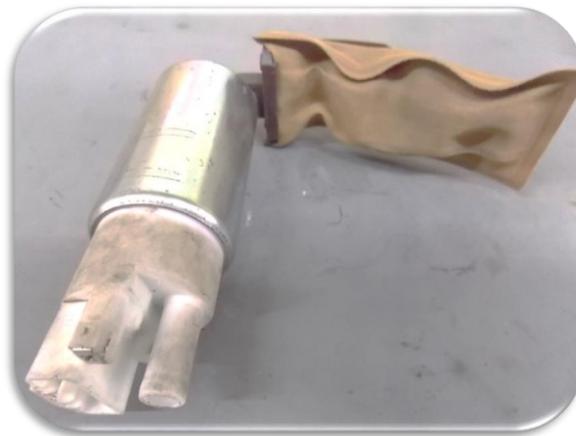
- › **Pré-filtro saturado por impurezas**
- › **Causa:** Período de substituição do Pré-Filtro e/ou limpeza do tanque de combustível superior ao indicado pelo fabricante do veículo.
- › Método de avaliação: visual

Pré-filtro saturado/obstruído
